Inventarisatie en kwaliteitsonderzoek fietsparkeren in het centrum van Schagen 2023

Samenvatting

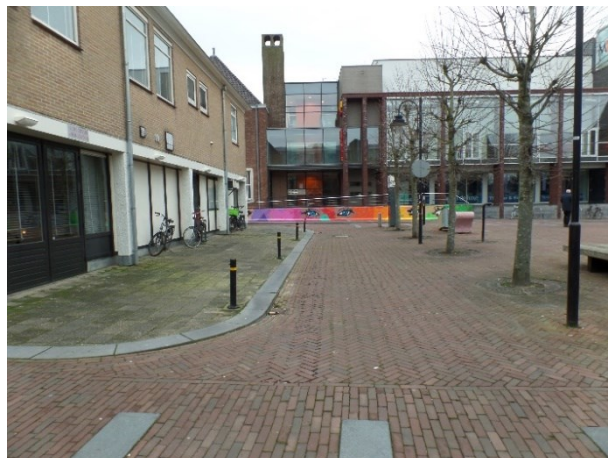
Hier is heel veel plaats voor parkeervoorzieningen voor de bibliotheek- en Markt18 bezoekers.

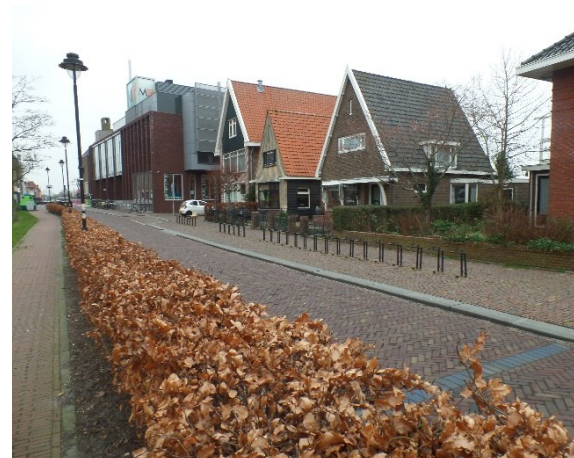
Deze rekken staan vrijwel altijd leeg. Verplaatsen naar plekken met ondercapaciteit.

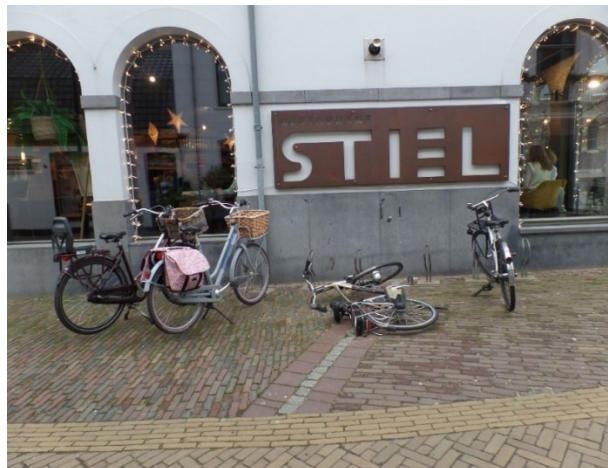
Deze voorwielbrekers voldoen absoluut niet.

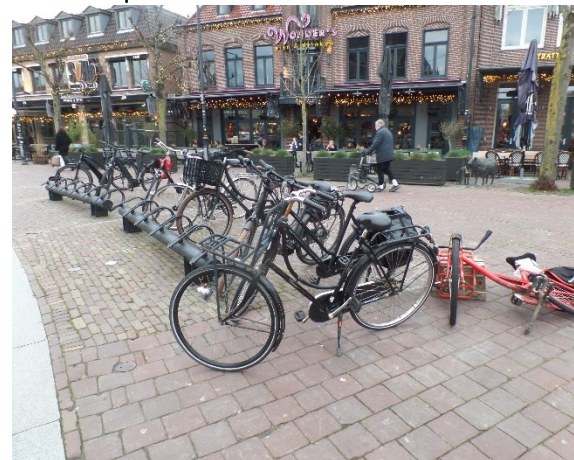
De klemmen op de Markt zijn te kort en onvoldoende breed voor de banden. Fietsen vallen er snel uit.

- De gebruikte fietsparkeervoorzieningen op de Markt voldoen niet aan de Fietsparkeurnormen.
- Eventueel vervangen door Ekeberg fietsenrek (zie blz. 14)
- Op de markt ook fietsparkeervoorzieningen met oplaadpunten voor e-bikes plaatsen (voorbeeld zie blz. 14)

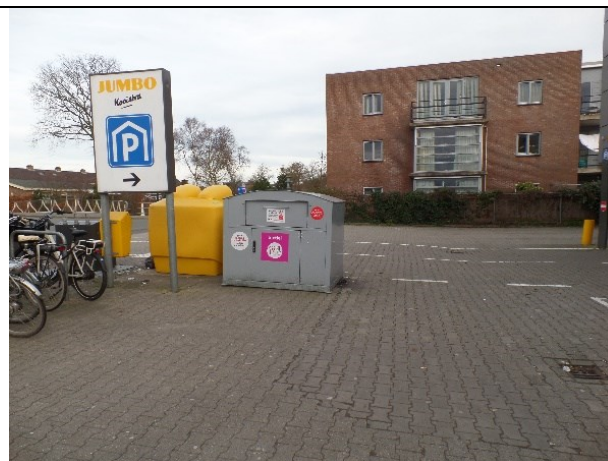
- Fietzers verlaten de fietsparkeervoorziening via de in-/uitrit van de parkeergarage van de Jumbo. Dat is een verre van veilige route voor fietsers en voetgangers.
- De containers bij de Jumbo belemmeren het zicht op de in-/uitrit van de fiets parkeerplaats.
- Bij de Jumbo staan onvoldoende rekken. Bij de vlaggen kunnen er enkele meer geplaatst worden.

De aanrijroute voor de fietsers loopt gevaarlijk over de in- en uitritroute voor de parkeerplaats onder het gebouw. De containers belemmeren het uitzicht.
