# Verkeersveiligheidsanalyse Schagen

Kruispunten Menisweg-Kievitlaan  
en Menisweg-Spreeuwenlaan

projectnummer 0502102.100

10 februari 2026

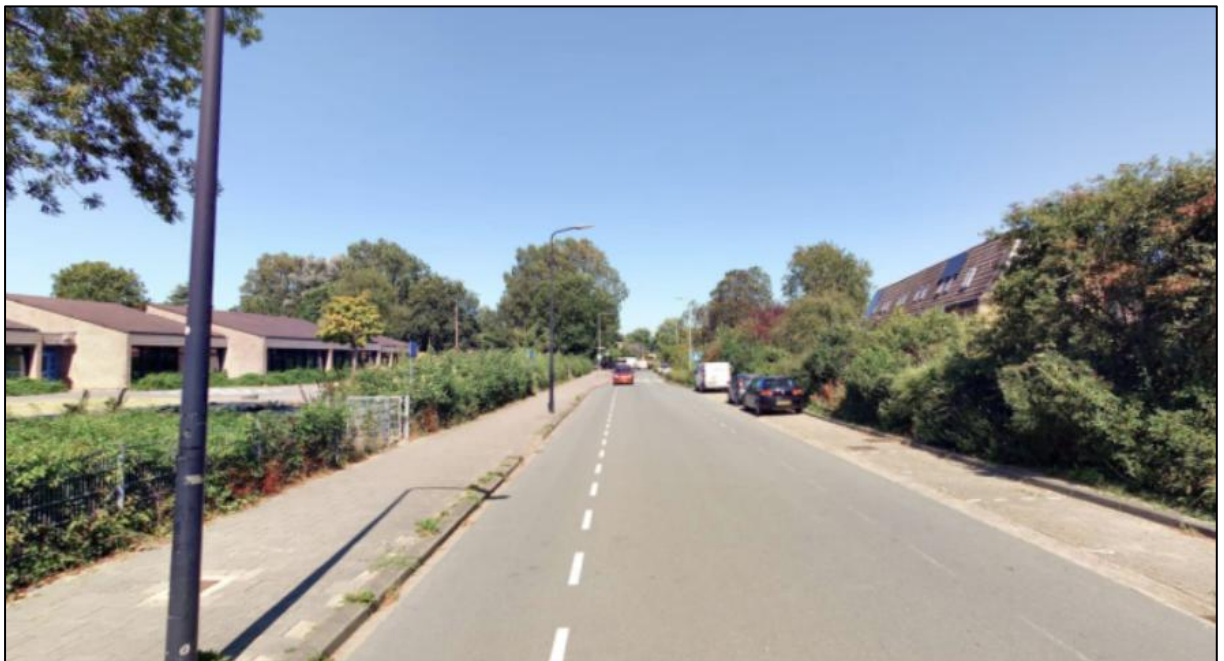
Figuur 2-3 Breed wegprofiel met fietssuggestiestroken op de Kievitlaan (bron: Cyclomedia).

Figuur 2-3 toont de Kievitlaan in de huidige situatie. Duidelijk zichtbaar is de brede rijbaan met fietssuggestiestroken. Verder liggen op diverse plaatsen parkeervakken naast de rijbaan. Deze aspecten zorgen er in combinatie met lange rechtstanden en het ontbreken van snelheidsremmende voorzieningen voor dat het wegbeeld uitnodigt tot (te) hoge snelheden.

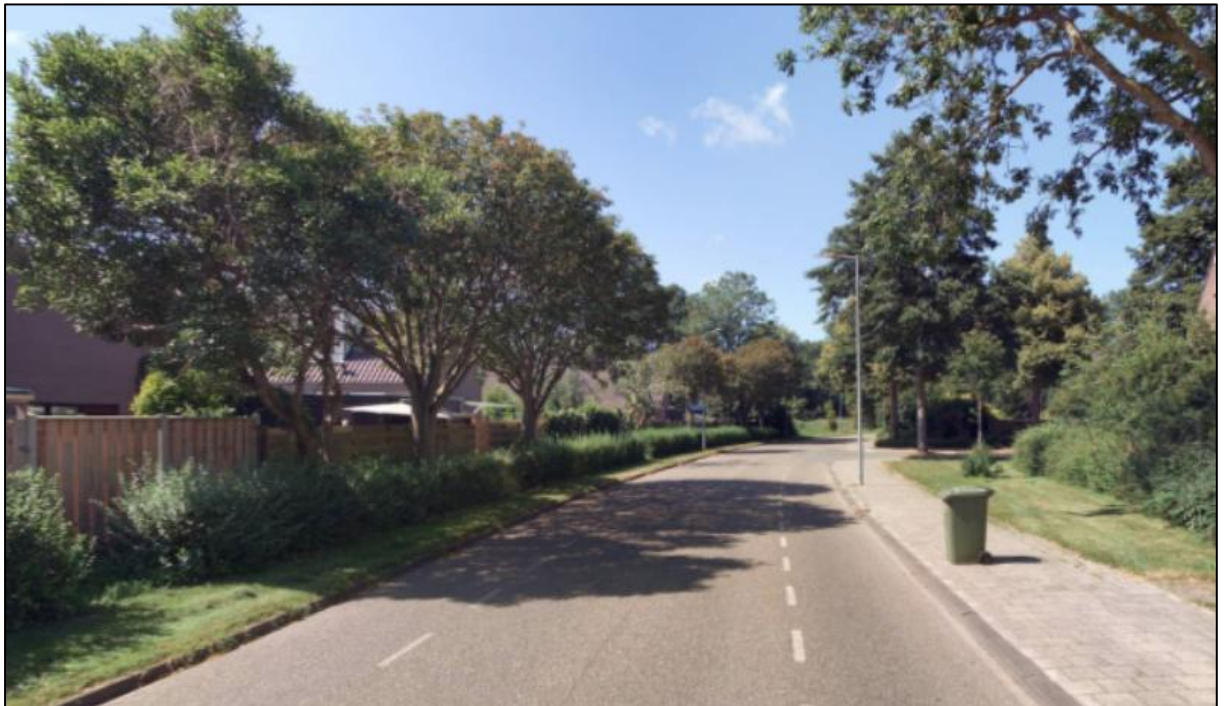
Figuur 2-5 Breed wegprofiel met fietssuggestiestroken op de Spreeuwenlaan (bron: Cyclomedia).

Figuur 2-5 toont de Spreeuwenlaan in de huidige situatie. Duidelijk zichtbaar is de brede rijbaan met fietssuggestiestroken. Wat verder opvalt is dat de zijwegen (verkeer van rechts heeft hier voorrang) niet duidelijk zichtbaar zijn. Ook op de Spreeuwenlaan ontbreken snelheidsremmende voorzieningen.

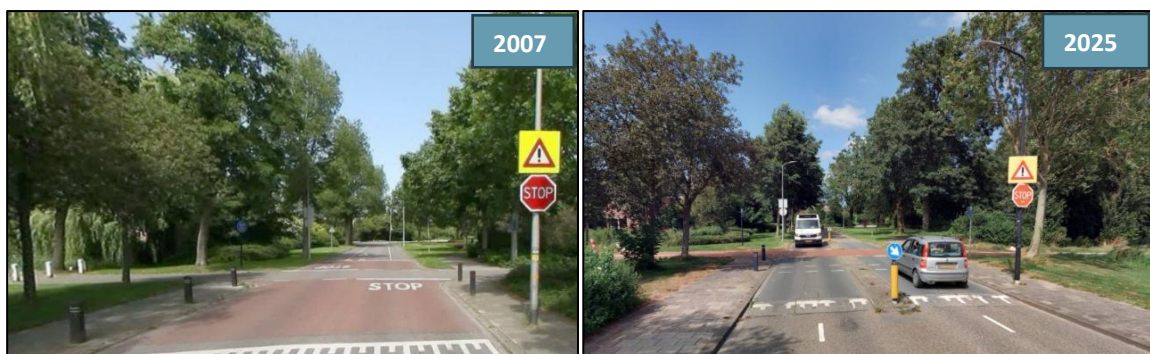
Figuur 2-6 Het kruispunt Menisweg-Spreeuwenlaan in 2007 en hetzelfde kruispunt in 2025 (bron: Cyclomedia).

Figuur 2- toont het kruispunt Menisweg-Spreuwenlaan in het verleden (links) en het heden (rechts). De volgende zaken vallen op als het verleden en het heden worden vergeleken:

- In het verleden was de westelijke tak van de Menisweg een fietspad, de oostelijke tak was een erftoegangsweg 30 km/u;
- De Menisweg is in 2008 heringericht van erftoegangsweg naar fietspad;
- In 2008 is een fysieke middengeleider aangebracht.

Tijdens een schouw op locatie is geconstateerd dat de bebording op het kruispunt in orde was, maar de markering op een aantal plaatsen versleten. Daarnaast viel op dat op dit kruispunt het overzicht op de kruisende Menisweg groter is dan op het kruispunt Menisweg-Kievitlaan. Verder bleek uit de observaties dat het kruispunt Menisweg-Kievitlaan voornamelijk wordt gebruikt door scholieren (van en naar het Regius College) en recreatief fietsverkeer.

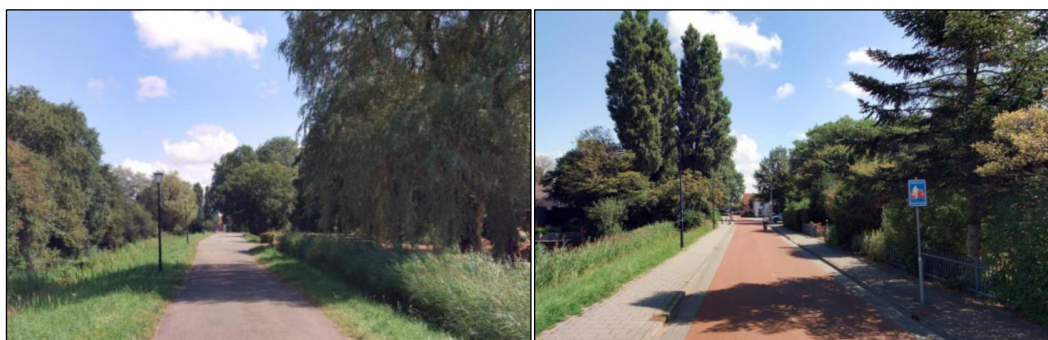
Figuur 2-8 De Menisweg als fietspad (links) en als fietsstraat (rechts) (bron: Cyclomedia).

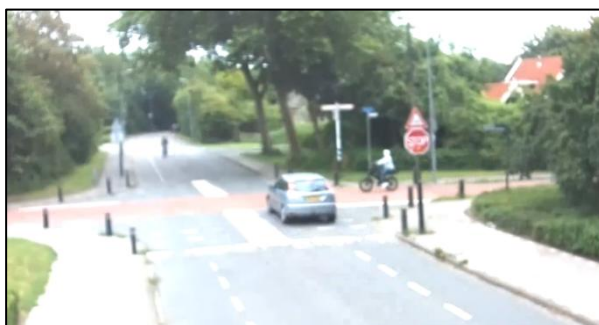
Figuur 3-1 Categorie bijna-ongeval: Automobilist ziet fietser laat en moet hard remmen (Kievitlaan).

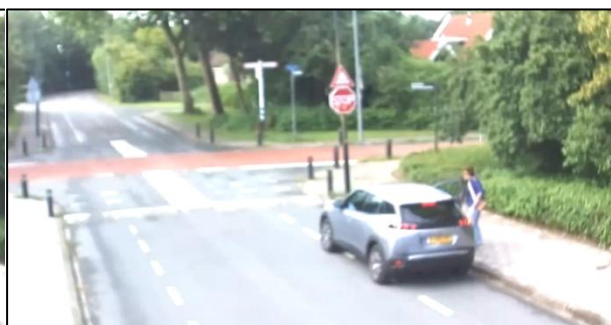
Figuur 3-2 Categorie halteren: Automobilist halteert om iemand uit te laten stappen (Kievitlaan).

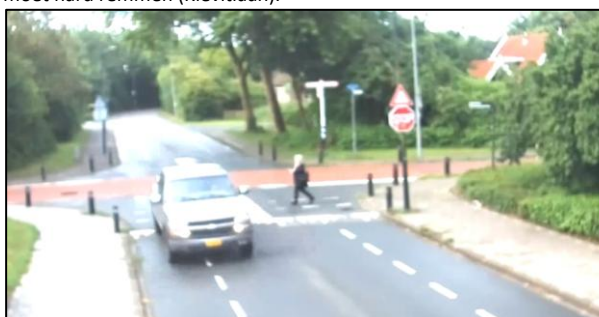
Figuur 3-3 Categorie interactie: Voetganger steekt over terwijl een auto nog langsrijdt (Kievitlaan).

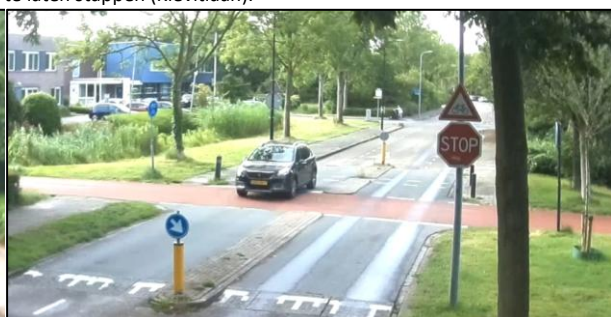
- Uit de resultaten komt naar voren dat het negeren van het stopbord zeer vaak voorkomt. Daarbij moet worden opgemerkt dat voor deze analyse het criterium is gehanteerd dat een voertuig volledig tot stilstand moet komen en pas daarna weer verder rijdt. Zowel voertuigen die volledig doorrijden als voertuigen die slechts langzaam de oversteek naderen zonder volledig te stoppen, zijn in deze categorie meegenomen. Ondanks dat veel voertuigen bijna helemaal stoppen, wordt er ook regelmatig zonder te stoppen doorgereden. Dit toont aan dat het negeren van het stopbord verreweg de meest geregistreerde risicofactor is. Dit geldt voor beide kruispunten en benadrukt het belang van gerichte verkeersveiligheidsmaatregelen.

Figuur 3-4 Categorie negeren stopbord: Automobilist rijdt door of stopt niet volledig (Spreuwenlaan).

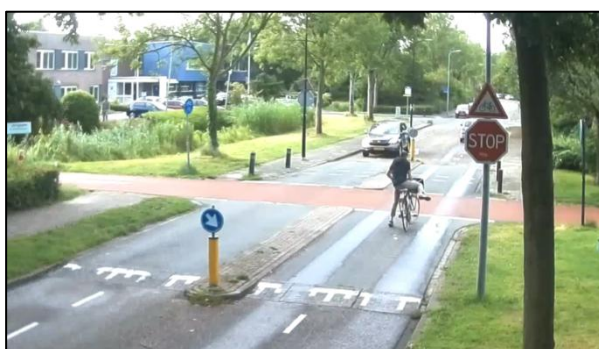
Figuur 3-5 Categorie overig: Fietser laat iets vallen en raapt het op. (Spreuwenlaan)

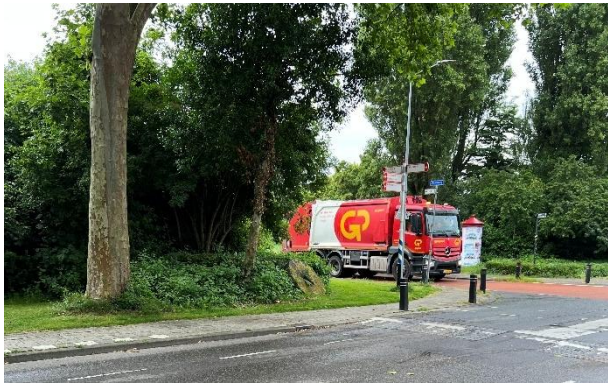
#	Observaties en bevindingen	Locatiefoto
1	<p>Het zicht op verkeer dat uit de Menisweg komt, is op beide kruispunten beperkt door groenvoorzieningen. Op het kruispunt Spreewenlaan is het overzicht vanuit een aantal richtingen echter groter dan op het kruispunt Kievitlaan.</p> <p>Verder valt op dat op de Spreewenlaan, Kievitlaan en ook op de Menisweg de focus van het verkeer sterk op 'rechtdoor' ligt, waardoor er minder natuurlijke neiging is om af te remmen.</p>	  <p>Figuur 3-6 Op circa 40 meter afstand is het zicht vanuit de Spreewenlaan op kruisend verkeer vanuit de Menisweg zeer beperkt.</p>   <p>Figuur 3-7 Beperkt zicht vanuit de Menisweg op de Spreewenlaan.</p>

<p>Figuur 3-8 Ook op de kruispunktoksens t.h.v. de Kievitlaan zijn veel groenvoorzieningen die het zicht op kruisend verkeer belemmeren.</p>
<p><b>2</b> Op de Spreuwenlaan remt verkeer af bij het verkeersplateau, maar kan binnen circa meter tot de oversteek opnieuw snelheid opbouwen, waardoor soms onvoldoende rekening wordt gehouden met verkeer vanuit de Menisweg. De gewenste tussenafstand is 5-6 meter.</p> <p>Bij het kruispunt met de Kievitlaan is het plateau compacter (7-8 meter), wat iets beter afremmen en opletten bij kruisend verkeer bevordert, maar het effect blijft vergelijkbaar. Het verkeersplateau beïnvloedt dus wel de snelheid, maar beperkt het risico op hogere snelheid vlak voor de oversteek niet volledig.</p> <p>Ook valt op dat niet al het verkeer afremt, wat indiceert dat de plateaus onvoldoende drempelwerking hebben.</p>

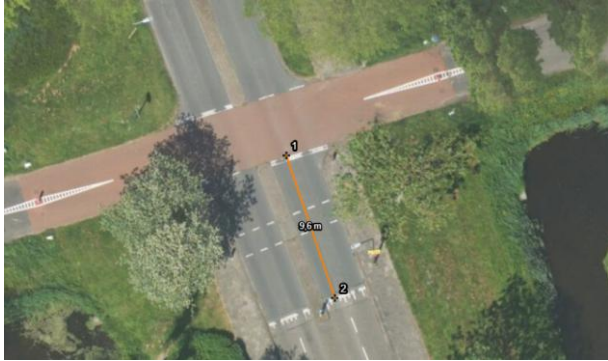
<p>Figuur 3-9 Afstand verhoging plateau tot oversteek is circa 10 m t.h.v. Menisweg-Spreuwenlaan (bron: Cyclomedia).</p>

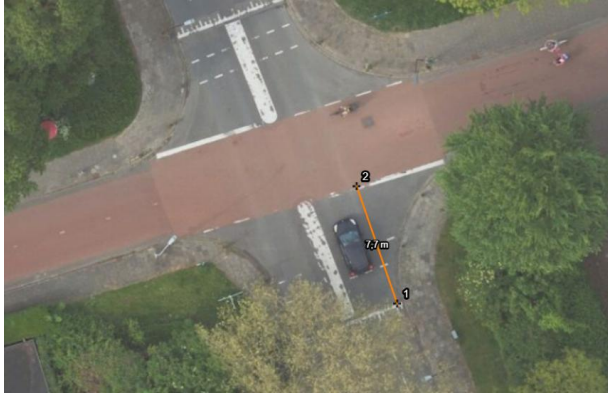
<p>Figuur 3-10 Afstand verhoging plateau tot oversteek is circa 7-8 m t.h.v. Menisweg-Kievitlaan (bron: Cyclomedia).</p>

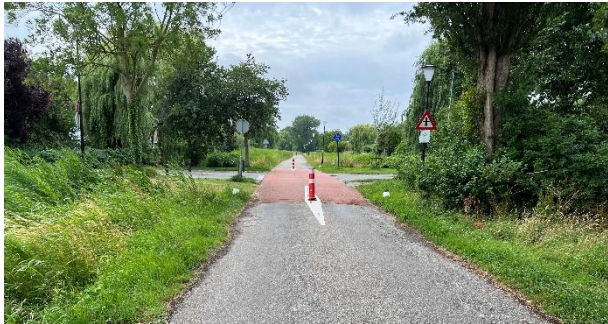
<p><b>3</b> Fietspaaltjes op de Menisweg, ter hoogte van de Spreuwenlaan. Deze paaltjes worden geplaatst om gemotoriseerd verkeer te weren, maar vormen een aanzienlijk verkeersveiligheidsrisico voor (elektrische) fietsers. Ook zijn deze fietspaaltjes niet goed ingeleid conform CROW-richtlijnen.</p>

<p>Figuur 3-11 Fietspaaltjes op de Menisweg, ter hoogte van de Spreuwenlaan.</p>

De fietspaaltjes ter hoogte van de Spreuwenlaan zijn bedoeld om gemotoriseerd verkeer op de Menisweg te weren, echter vormen de paaltjes een valobstakel voor (brom)fietsers. Daarnaast valt op dat de fietspaaltjes niet conform de CROW-richtlijnen<sup>1</sup> zijn ingeleid. Het CROW schrijft het volgende voor met betrekking tot fietspaaltjes:

- Haal de fietspaaltjes weg en monitor of gemotoriseerd verkeer de Menisweg inrijdt. Mocht dit toch gebeuren, plaats dan de fietspaaltjes zoals hieronder beschreven en weergegeven in figuur 4.3.

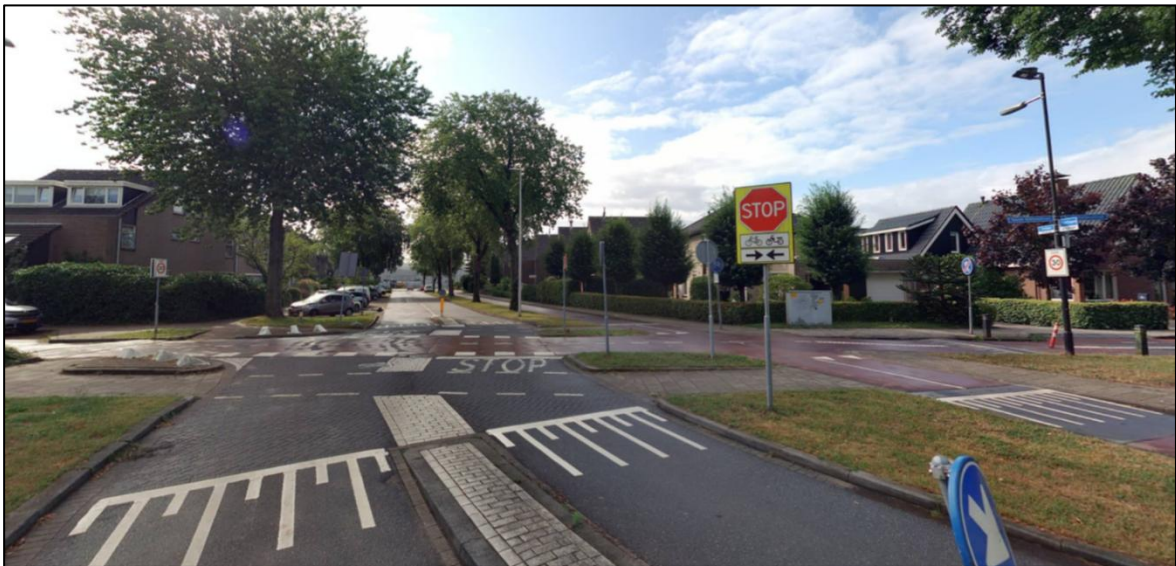
In de onderstaande afbeelding is een voorbeeld weergegeven van een voorkeursoplossing voor de inrichting van een solitaire fietsoversteek. Sterke elementen in deze oplossing zijn de onderbrekingen in het wegbeeld (zowel voor gemotoriseerd verkeer als voor fietsverkeer) en de extra attentieverhogende maatregelen (markeringen en bebording). In het volgende hoofdstuk worden de verbetervoorstellen nader toegelicht.

Figuur 4-4: impressie voorkeursoplossing solitaire fietsoversteek.

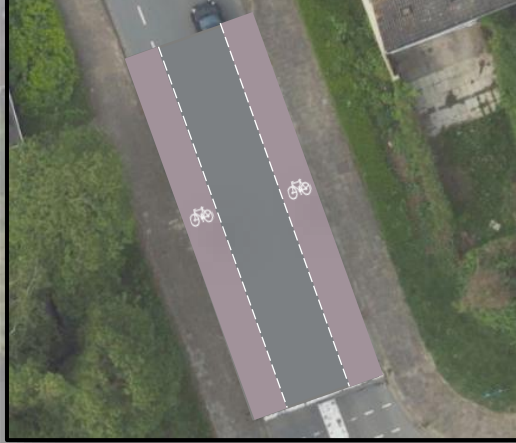
# Menisweg-Kievitlaan - korte termijnmaatregelen

GOW30- of ETW30-profiel toepassen

- A. Forsere drempels toepassen
- B. Blokmarkering toevoegen
- C. Optimale zichtlijnen creëren
- D. Opknappen bestaande wegmarkering
- E. Fluorescerende achtergrond voor stopborden

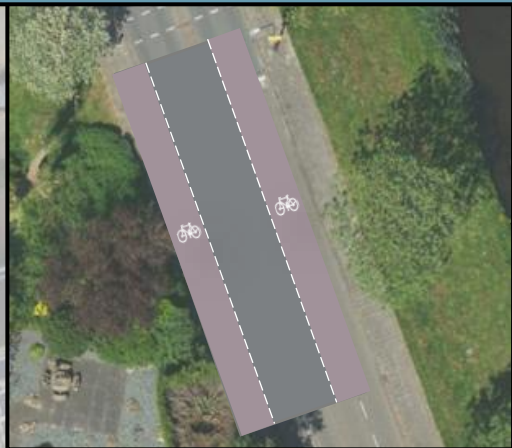
# Menisweg-Spreuwenlaan - korte termijnmaatregelen

GOW30- of ETW30-profiel toepassen

- A. Grotere boogstralen,  $\geq 5\text{m}$
- B. Afstand verkleinen tussen plateau en oversteek
- C. Fietspaaltjes verwijderen/markeren volgens CROW-richtlijnen
- D. Blokmarkering toevoegen
- E. Fietsdrempel
- F. Optimale zichtlijnen creëren
- G. Opknappen bestaande wegmarkering
- H. Fluorescerende achtergrond voor stopborden
